# Liikkumisesteiset tienpidossa

Havaintoja Turun tiepiirin kohteissa

Insinööritö

**Turku 2003**

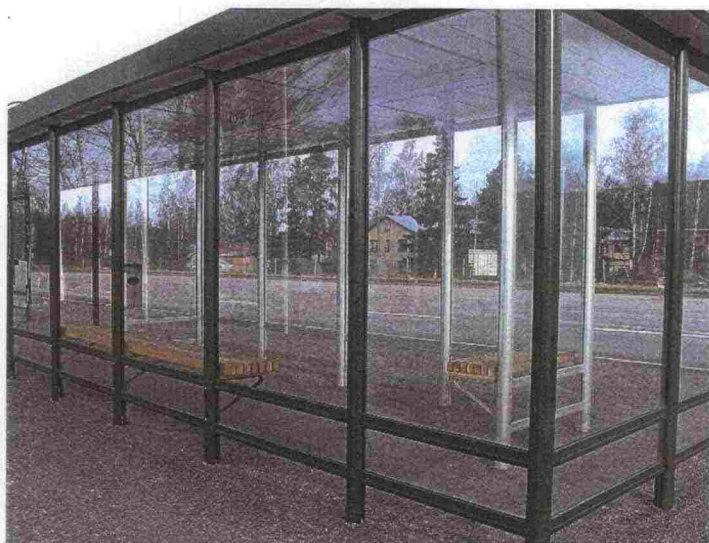
**Kuva 22.** Piispanristin pikavuoropysäkin odottelukatos.

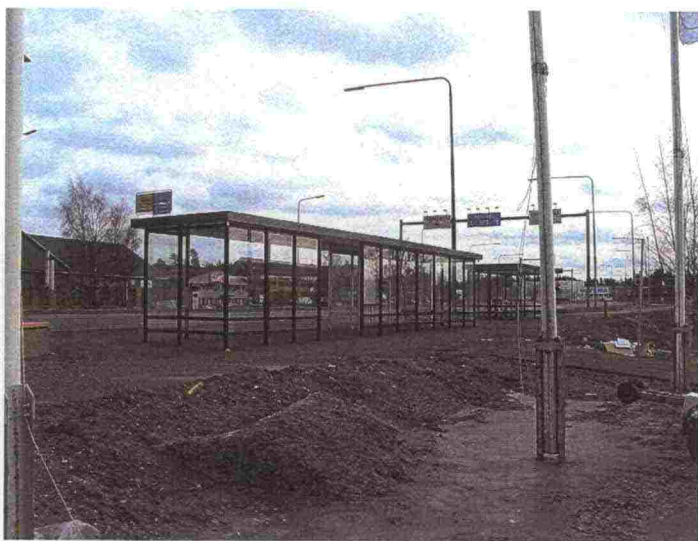
**Kuva 23.** Piispanristin pikavuoropysäkin odotustila ja pyöräkatos.

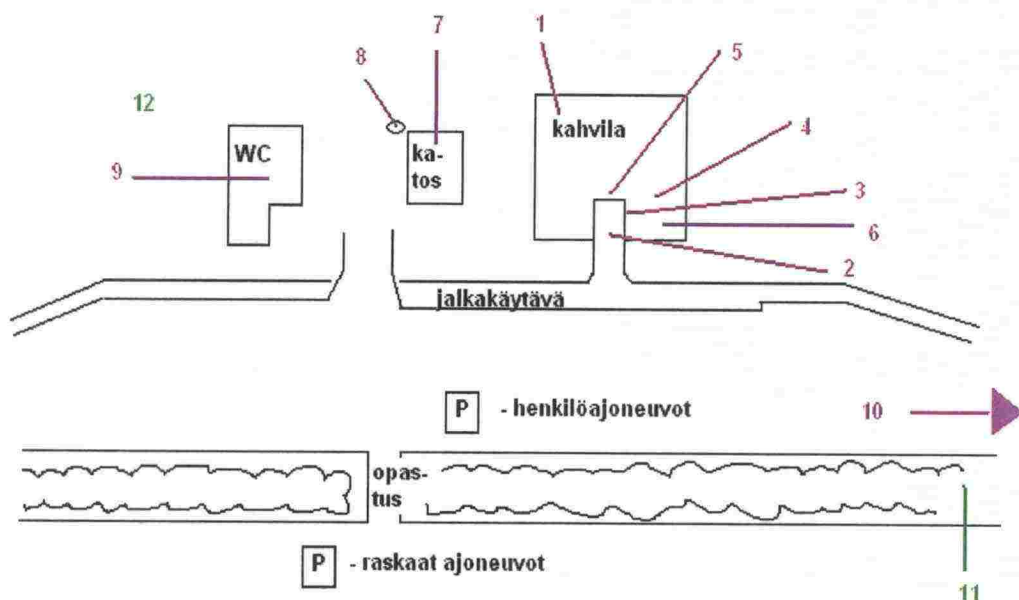
## LIITE 4: PIIKKIÖN LEVÄHDYSALUE, HAVAINNOT MAASTOSSA

10. Alueella on kyltti, joka ohjaa henkilöautot ja raskaat ajoneuvot pysäköimään eri puolille saarekettä. Tästä huolimatta ovat parkkipaikat epäselviä, sillä pysäköintikaistaleet ovat erotettu valkoisella katkoviivalla.
11. Alue oli epäsiisti, roskia ja lehtiä ympäriinsä. Tämän vuoksi ei tuntunut kovin viihtyisältä paikalta.
